# Erfahrungsbericht zur Uferrenaturierung „Strandbad Hagnau“

Verfasser: Bernd Schürenberg

Datum: 12.10.2023

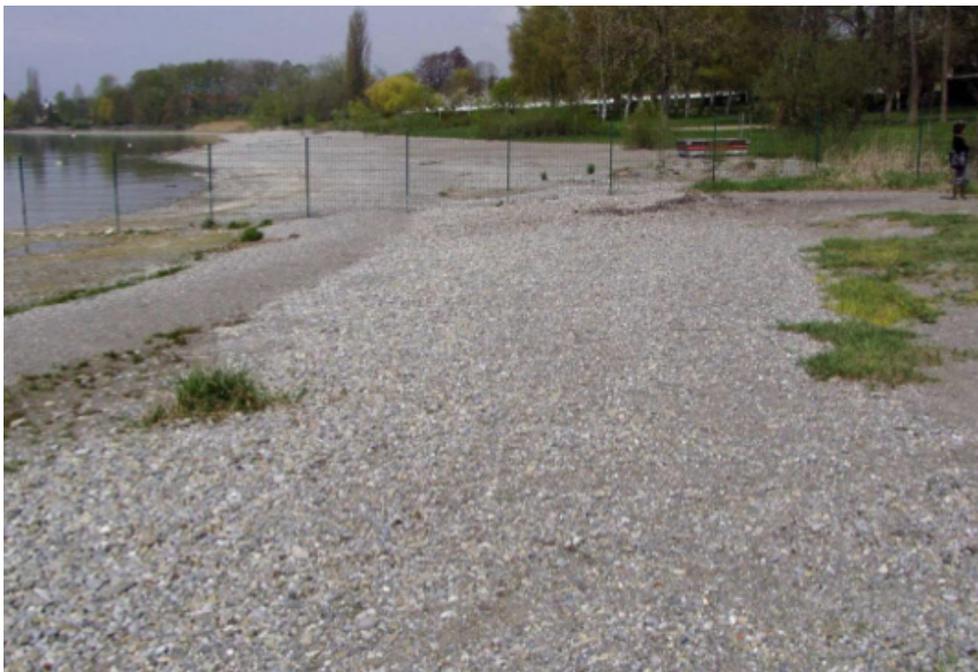
**Abb. 1:** aus FFH-Management-Plan „Bodensee westlich von Friedrichshafen“  
(M. Dienst, April 2004)

Das schiere Ausmaß der Materialverfrachtung /- umverlagerung in den ersten 4 Jahren erkennt man an Abb. 1. Das Renaturierungsprofil musste wegen des Hochwassersommers 2001 mit der Planierraupe wieder hergestellt werden. Im Vordergrund von Abb. 1 befindet sich der West-Strand des Kirchberger Campingplatzes. Man erkennt links den Kieswall des Niedrigwasser-Sommers 2003 und rechts den breiten und deutlich weiter am Land geschobenen Kieswall des Hochwasser-Sommers 2001.

Eine offizielle Abschätzung des Ausmaßes der Kiesverfrachtung ist nicht bekannt. Abb. 1 lässt vermuten, dass in den Jahren 2000 – 2003 mind. 50 % des Wandkieses verlagert wurde. Abb. 2, Abb. 3 und Abb. 6 lassen vermuten, dass die Wandkiesverfrachtung bis heute bei geschätzt 80 % liegt. Über offizielle Werte wären wir dankbar.

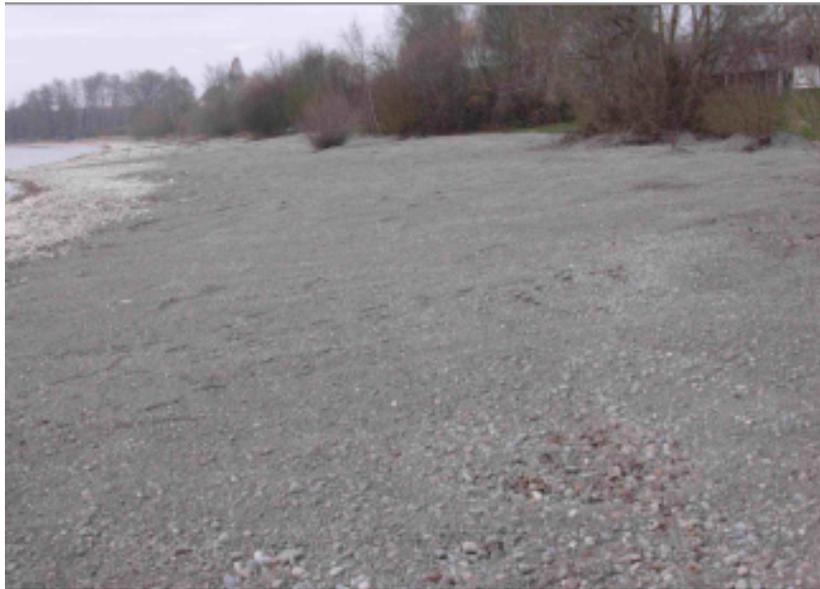
Nach den Hochwassersommern 2012 und 2013 wurde das Renaturierungsprofil im Winter 2013 / 2014 erneut mit der Planierraupe großflächig wieder hergestellt – s. Abb. 2 und Abb. 3.

**Abb. 2:** Das frisch wieder hergestellte Renaturierungsprofil  
(März 2014; Pegel Konstanz-See ca. 290 cm)

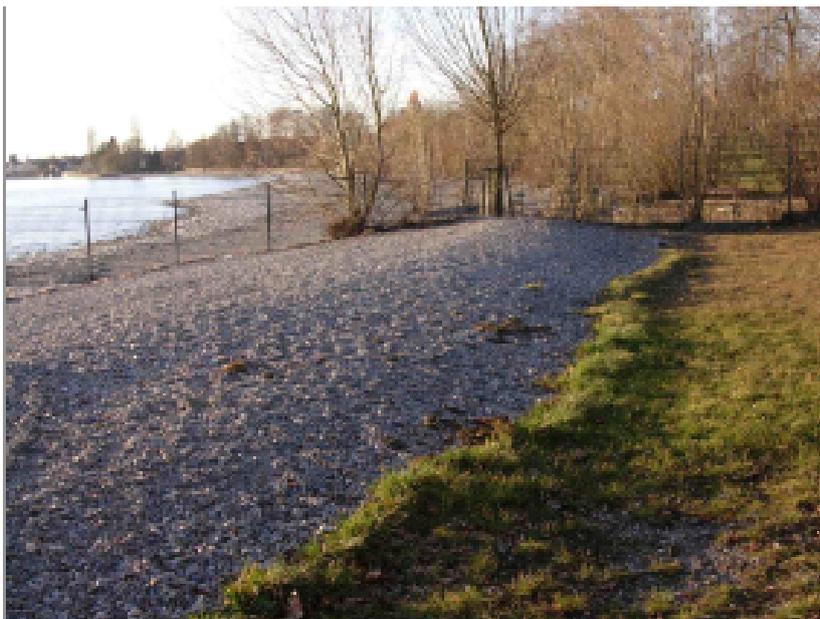
**Abb. 3:** Kieswall auf dem West-Strand des Kirchberger Campingplatzes  
(März 2014; Pegel Konstanz-See ca. 290 cm)

Der gewaltig angeschwollene Kieswall in Abb. 3 war eine Hinterlassenschaft der Hochwasser-Sommer 2012 (2-jähriges Hochwasser) und 2013 (5-jähriges Hochwasser).

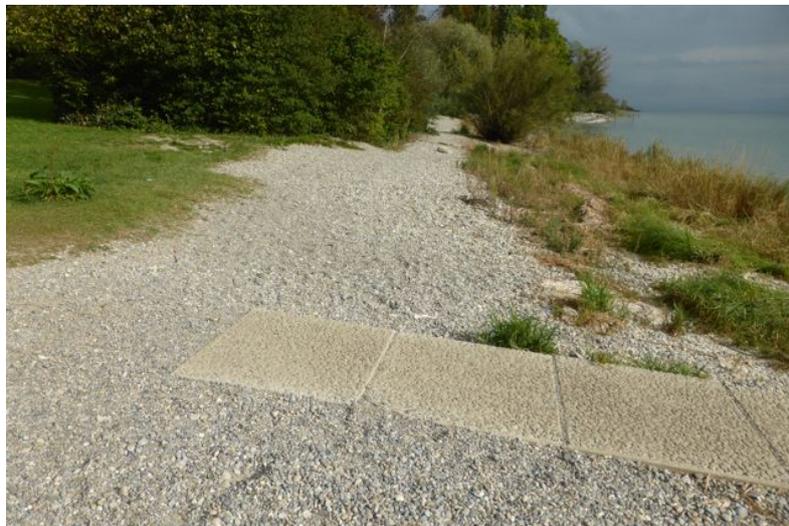
Nach mindestens zwei Versuchen, das Uferprofil der Renaturierung mit der Planierraupe wieder herzustellen (2004 und 2013) hat man schließlich das Ufer der Eigenentwicklung überlassen – mit sehr erfreulichem Ergebnis. Die heutige Entwicklung des Strandbadufers wurde in **SCHÜRENBERG (2023)** dokumentiert. Es herrscht in Hagnauer Strandbad ein recht geruhsamer, beschaulicher Badebetrieb. Besonders wichtig für die Besucher scheint vor allem der prächtige Baumbestand und ausreichende Schatten zu sein. Am Ufer gibt es zwei schmale Betonrampen mit Handlauf, die genügend weit ins Wasser hinein reichen – s. Abb. 4. Diese beiden Badezugänge scheinen den Besuchern voll auszureichen.

**Abb. 4:** Hagnau Strandbad-Mitte: eine der beiden Betonrampen in den See (Blick nach Osten: auf dem wieder freigelegten Ufer mit gröberem Material hat sich wieder Ufervegetation entwickelt) (13.09.2023; Pegel Konstanz-See: 378 cm)

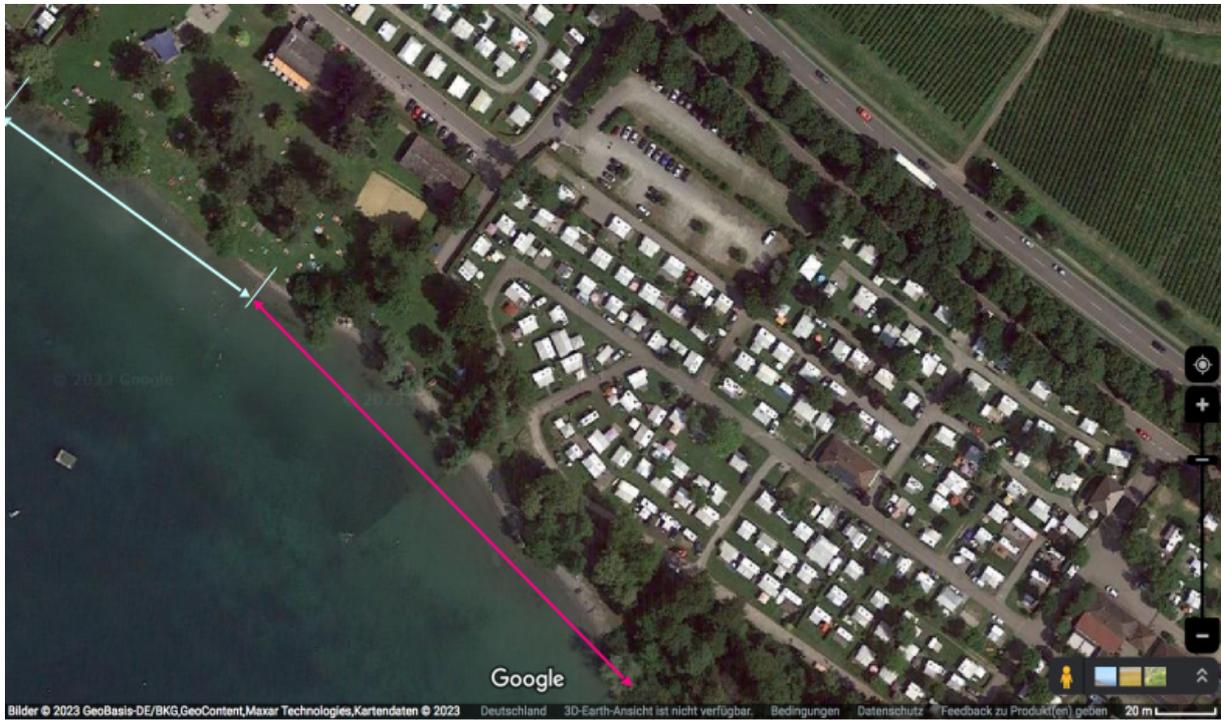
Die renaturierte Ufertreppe des Hagnauer Freibads hatte eine Länge von ca. 90 m Uferlänge; der sehr naturnahe Uferabschnitt der für die Maßnahme geopfert / beeinträchtigt wurde und durch Kiesabdrift und Anlandung beeinträchtigt / geschädigt wurde hat eine Uferlänge von ca. 170 m, also fast die doppelte Länge – s. Abb. 5.

**Abb.5:** Von der Renaturierung betroffener Uferabschnitt  
(hellblau: renaturierte Ufertreppe; rot: Anlandung von verfrachtetem Kies)

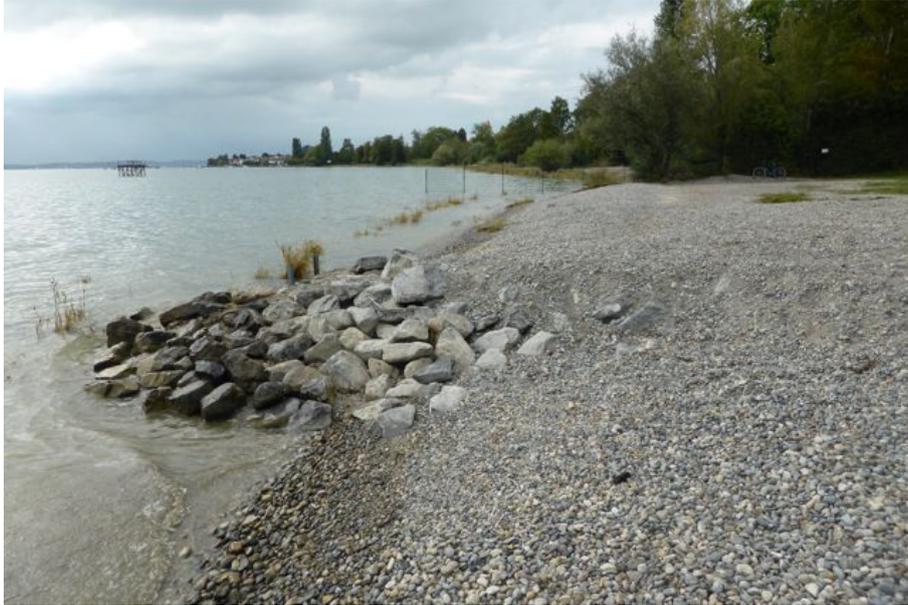
An den West-Strand des Kirchberger Campingplatzes wurde vor allem die feinere Fraktion des Wandkieses (bis ca. 50 mm) verfrachtet und angelandet. Abb. 6 und Abb. 7 geben eine Vorstellung von dem Ausmaß des hier angelandeten Materials.

**Abb. 6:** West-Strand des Kirchberger Campingplatzes (man erkennt hinter dem neuen Felsblockdamm den diesjährigen Kieswall, der vom Felsblockdamm noch zurückgehalten wird) (13.09.2023; Pegel Konstanz-See: 378 cm)

Die am West-Strand des Campingplatzes lagernden Kiesmengen werden bei Hochwasserstand immer wieder bewegt. Das verhindert das Aufkommen von Pionierpflanzen am Ufer, selbst die des Rohrglanzgrases – weil die Pflanzen im bewegbaren Wandkies immer wieder entwurzelt werden. In Abb.6 erkennt man einen sehr dünnen, noch übrig gebliebenen Streifen von Rohrglanzgras, das noch auf dem alten Seeboden wurzelt.

ist **übertoll** mit verfrachtbarem Material. Kiesmengen, die hier entnommen werden, reduzieren ganz erheblich die Gefahr für die östlich anschließenden FFH-Pflanzen-standorte der Strandlingsgesellschaft. Wann solche Kiesentnahmen fällig sind, wurde offensichtlich nicht klar geregelt – wenn sie überhaupt eingeplant waren.

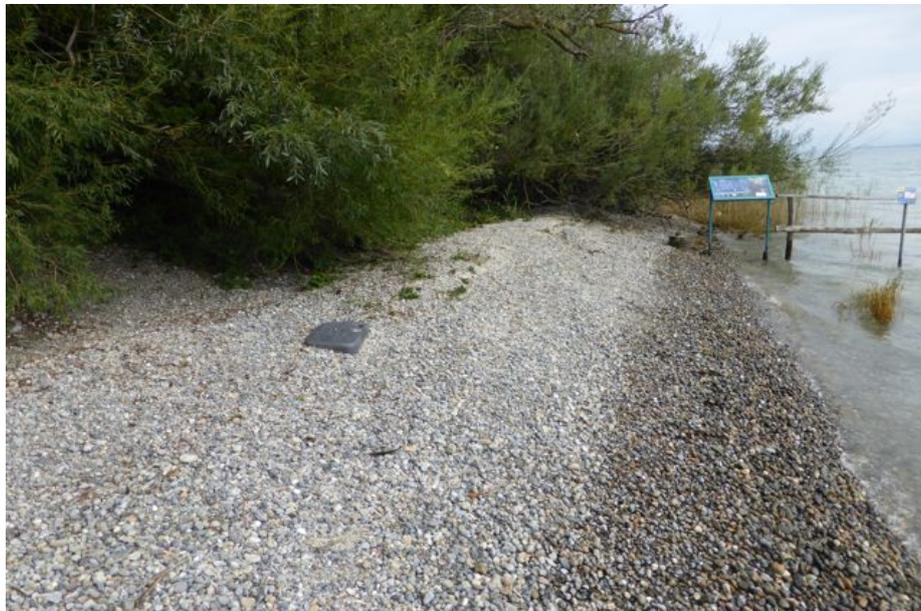
**Abb. 7:** West-Strand des Kirchberger Campingplatzes an der Grenze zu den FFH-Pflanzenstandorten (Blick nach Osten) (ebenfalls 13.09.2023) (diesjähriger Kieswall + dahinter Kieswall vom letzten Extremhochwasser 2016; dieser Kieswall schiebt sich unter dem Weidengebüsch weitere 15 m nach Osten.)
