# Kiesvorschüttung zur Sicherung der historischen Ufermauer in der Kirchberger Bucht und die langfristigen Folgen

Zusammengestellt von:  
Bernd Schürenberg, Kapellenweg 46, 88090 Immenstaad

Datum: 27.04.2015

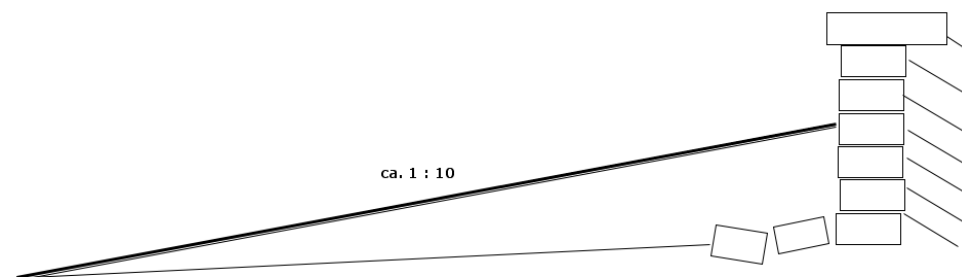
Einbringungsort:	Kirchberger Bucht (s. Karte auf S. 1)
Jahr der Einbringung:	Anfang der 1990er Jahre
Genehmigung / Anhörung:	unbekannt / unbekannt
Planung / fachliche Begleitung:	unbekannt / unbekannt
Verwendetes Material:	Rollkies ohne tonig-sandige Anteile, Körnung hauptsächlich < 50 mm
Eingebrachte Kiesmengen:	ca. 400 – 500 cbm (geschätzt)
Profil:	s. Skizze / Anböschung ca. 1 : 10 (geschätzt)

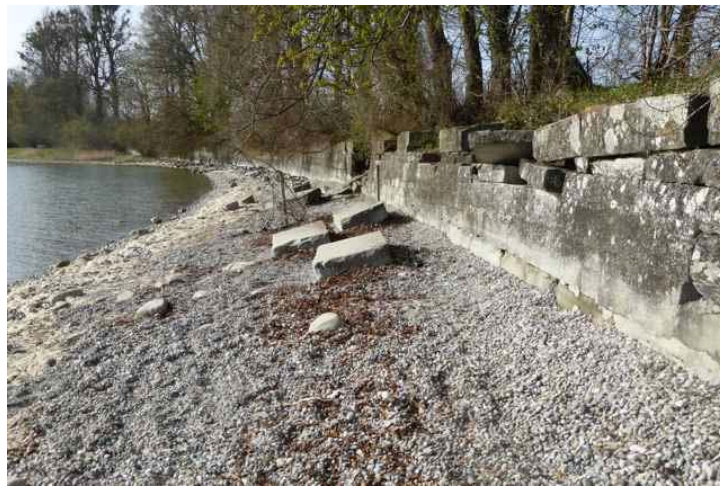
Heutiger Zustand der Kiesvorfüllung: im W nur noch kleine Reste vorhanden; nach Osten hin noch ein merklicher Teil der ursprünglichen Kiesmengen (ca. 30 %) vorhanden. Dort beträgt die Breite des Rollkiesestreifens noch rund 7 m, bei einer Böschung von rund 1:15. Die abschließende und geschwungene Mauerecke am Ostende behindert die weitere Verfrachtung. D.h. sie verringert die Menge, die jetzt noch durch Zusammenwirken von Wind und Wellenschlag nach Osten verfrachtet werden kann.

Heutiger Zustand der Kiesvorfüllung.

Der marode Zustand der Mauerkrone ist deutlich erkennbar

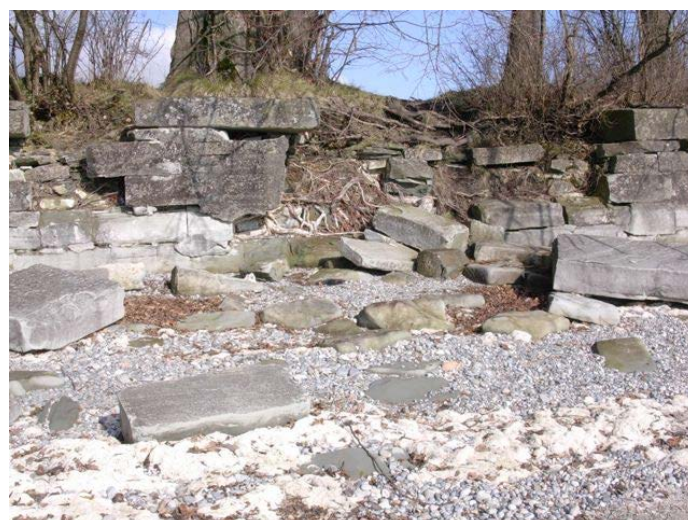
Gelitten hat dagegen die Mauerkrone. Zig Zentner schwere Abschluss-Steinplatten wurden dort an einem Sommersturmtag durch Wellenschlag verschoben, angehoben, oder gar zum Absturz gebracht. Eventuell hatte die vorgeschüttete Kiesrampe die Wirkung der Wellen auf die Mauer / Mauerkrone noch verstärkt. Die damaligen Schäden an der Mauerkrone wurden bis heute nicht beseitigt - siehe Foto.

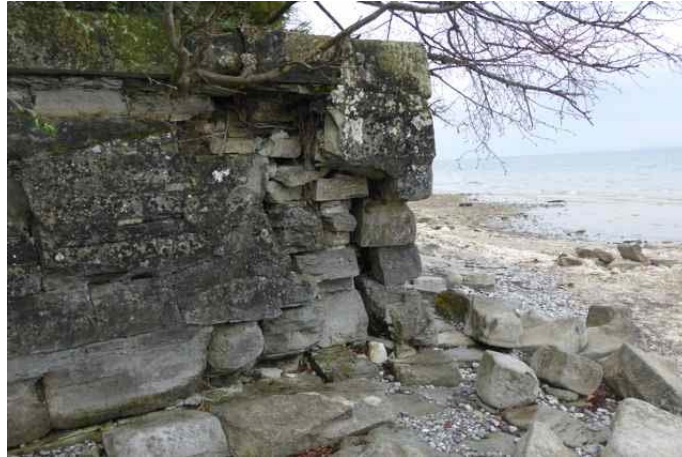
Die Schäden an der Ostecke der Ufermauer könnten in Bälde sogar ein Sicherheitsrisiko werden – s. Foto.

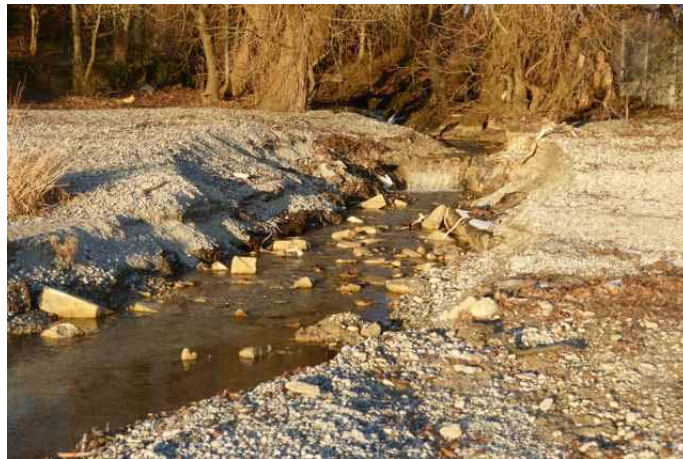
Die Kiesmengen am Ostende der Ufermauer / an der Mühlbachmündung schwellen so mächtig an, dass in den letzten Jahren die Mühlbachmündung allsommerlich bei Wasserhochstand von einem rund 1,3 m hohem Kieswall komplett abgeriegelt wurde. Der Mühlbach staut dann auf und muss durch den Kieswall hindurchsickern.

Erst im Laufe der jeweiligen Winter gelingt es dem Mühlbach, den Kieswall wieder zu durchbrechen. Die Kiesmengen, die er dabei in den See spült, werden umgehend durch Wind und Wellenschlag (auch der Wellenschlag der Katamarane spielt hier mit) wieder angelandet und bilden im Winter und Frühjahr einen langen flachen Kieswall längs des Spülsaums – Kiesmengen, die mit steigendem Wasserstand und beim nächsten Starkwind aus W oder SW nach Osten verfrachtet werden! Derzeit (April 2015) lagern am Spülsaum an der Mühlbachmündung rund 20 cbm Rollkies!

Durchbruch des Mühlbachs (Februar 2015)  
Die dunkelbraune Schicht (ganz unten) war die frühere Uferhöhe.

Die Mühlbachmündung wäre die ideale Stelle zum Entnehmen einer größeren Kiesmenge, um das weiteres Fortschreiten der Kiesverfrachtung wirkungsvoll zu verringern.

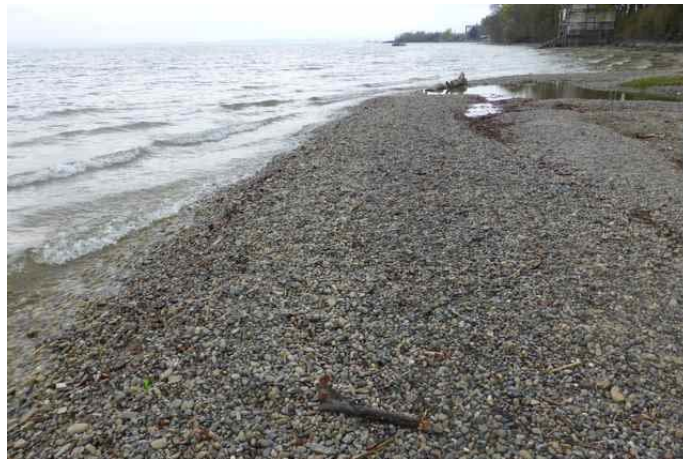
Kies, den der Mühlbach in den See geschwemmt hat und den der Wellenschlag wieder anlandet (April 2015)

Dieses jahreszeitliche Wechselspiel wird sich an der Mühlbachmündung wahrscheinlich solange fortsetzen, bis die beträchtlichen Kiesmengen an der Mühlbachmündung weit gehend verschwunden sind. Derzeit hat die hier angelandete Kiesmenge ihren Höhepunkt noch nicht überschritten.

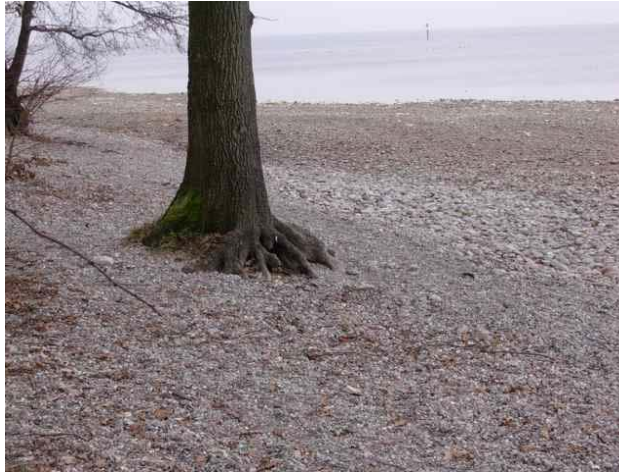
Größere Kiesmengen wurden auch östlich der Mühlbachmündung angelandet. Als Badestelle hat dieser Uferabschnitt dadurch deutlich gewonnen. Man könnte von einer positiven Entwicklung an diesem Uferabschnitt sprechen, wenn die Kiesmengen nicht wieder leicht mobilisierbar und weiterhin verfrachtbar wären.

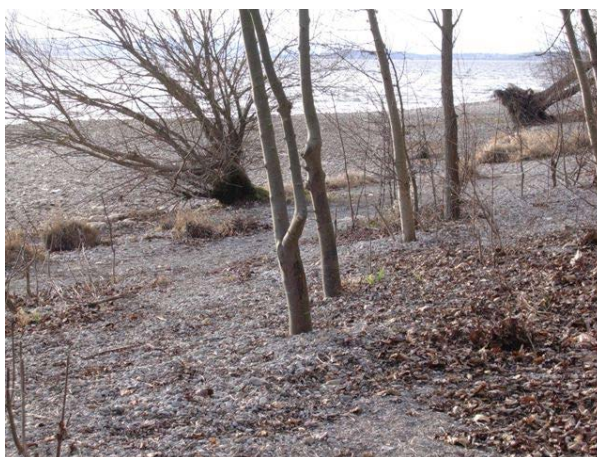
Dieser Uferabschnitt lag etwas tiefer und war ursprünglich ein zusammenhängender Rohrglanzgrasbestand mit Quellnässe. Heute ist dieser Bereich auf mehreren 100 qm mit angelandetem Kies überfüllt und wird als Badeplatz genutzt. Starkwinde / Stürme im Sommer schoben hier mind. 90 cbm feineren Rollkies auf – Mengen, die hier erst einmal ruhen. Ein Teil des angelandeten Kieses ist allerdings weiterhin mobilisierbar.

Dieser Uferabschnitt war früher nicht von Ufererosion betroffen. Auf den ehemaligen Rohrglanzgrasbestand wachsen heute junge Bäume hoch, vor allem die Wurzelsprosse der unerwünschten Balsampappel, außerdem junge Stieleichen, Eschen, Silberweiden.

Früher eine Rohrglanz-Fläche; im Vordergrund Wurzeltriebe der Balsampappel

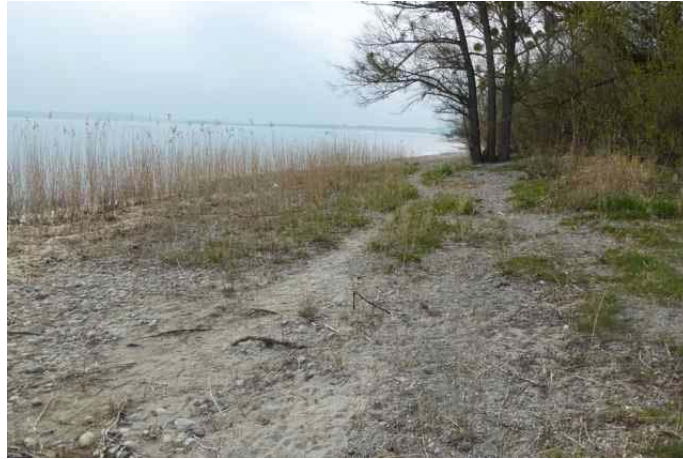
- (a) Durch das seeseitige aquatische Schilf führt heute ein breiter feinkiesiger / grobsandiger Strandwall, der mittlerweile als Fußpfad eifrig genutzt wird, worunter dieser Schilfbestand stark leidet.

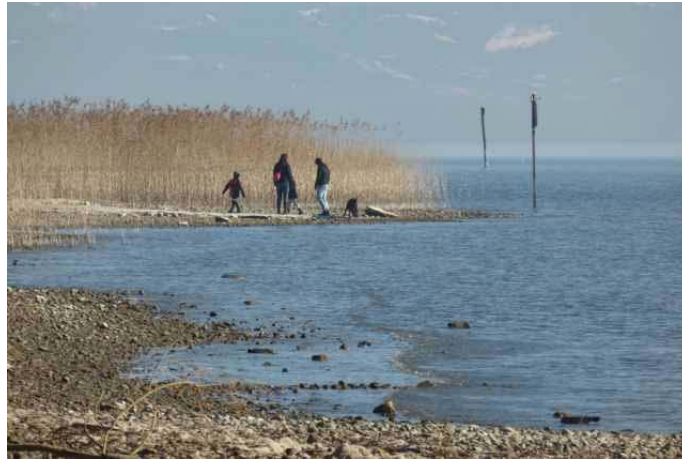
Ein intaktes und gut dastehendes aquatisches Schilffeld, das sich ohne Schilfschutzmaßnahmen hier halten konnte. Landseitig wird es mittlerweile von vorwachsenden Silberweiden bedrängt wird. Im Schilfbestand finden sich zwei große und gutwüchsige Horste des Strandlings.

Erste Sandverfrachtungen ließen landseitig bereits einem kleinen Strandwall, der das Schilffeld quert, entstehen. Er wird immer wieder einmal als Fußpfad genutzt.

Die Kiesverfrachtungen würden als nächstes dieses intakte Schilffeld erreichen und hier erhebliche Schäden anrichten.

Im Falle von Immenstaad-Kirchberg ist der Handlungsbedarf so akut, dass umgehend mit der Entnahme größerer Kiesmengen begonnen werden muss. Die best geeignete Stelle ist hierfür die Mühlbachmündung. Eventuell ist auch eine Kiessperre auf der Westseite des Schilffeldes am Immenstaader Wasserwerk notwendig.

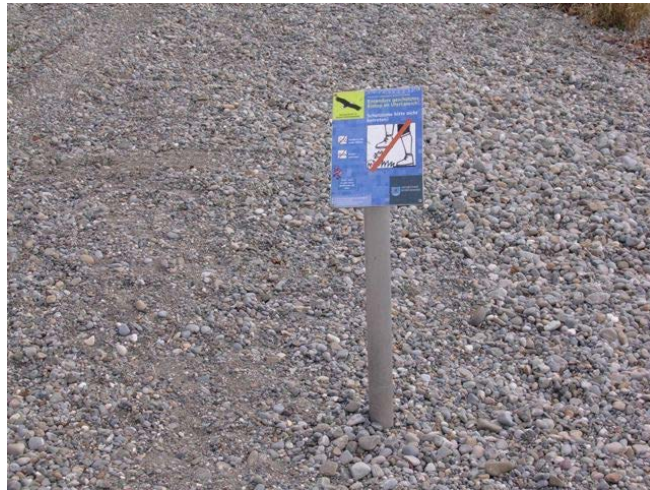
Im Freibad Hagnau wurde die lange Ufertreppe beseitigt und das Ufer renaturiert. Dabei kam ein Gemisch aus verschiedenen Kiesgrößen zum Einsatz. Wie zu erwarten war, wurde die feinere Kiesfraktion sehr bald nach Osten verfrachtet. Im flacheren Ostteil des Freibads, dort wo die Surfer ihr Abteil haben, wurden große Mengen des verfrachteten feineren Kieses angespült, und auch jenseits des Ostzaunes, am westlichen Campingplatzufer, schwoilen die Kiesmengen stetig an. Die Kiesflächen reichen mittlerweile bis in die angrenzenden Uferbiotope hinein.

Verfrachteter Rollkies östlich des Freibad Hagnau und ein wenig sinnvolles gewordenes Hinweisschild (2014)

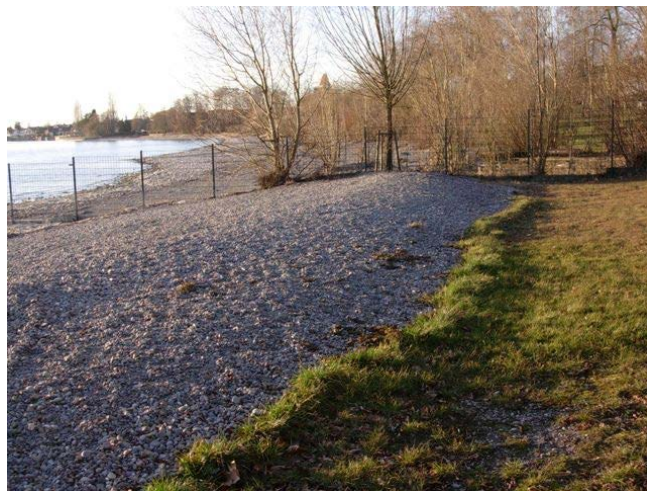
Mittlerweile deutlich größer geworden: angelandeter Kies am westlichen Ende des Kirchberger Campingplatzes (Februar 2014)

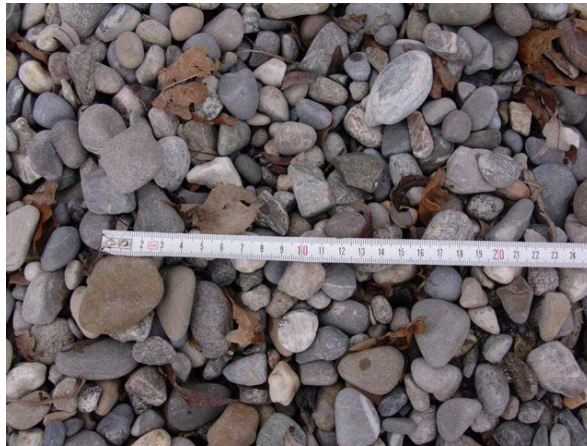
Korngröße des angelandeten Kiesel

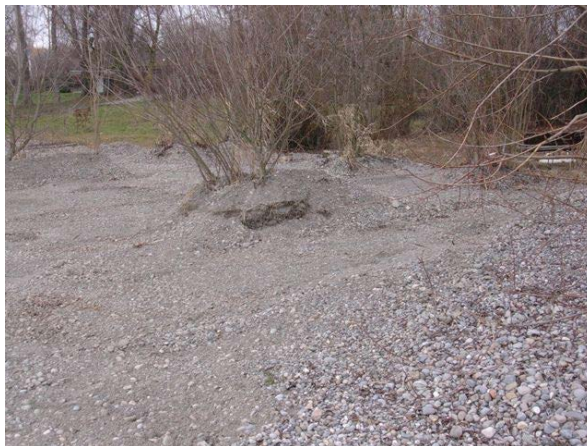
Eigentlich wäre das Surferufer innerhalb des Hagnauer Freibades ideal aus Kiesfang, d.h. als Entnahmestelle des verfrachteten feineren Kiesel. Stattdessen wurden vor 2 Jahren (nach dem Hochwasser 2013) die großen Mengen des hier angelandeten Kiesel wieder in die Wasserwechselzone geschoben (s. Fotos)! Dieser leicht verfrachtbare Kies wird in Bälde die angelandeten Kiesflächen am Westende des Kirchberger Campingplatzes und in den dortigen Uferbiotopen weiter vergrößern.

Abgeschobener Strandwall am Surferufer im Freibad Hagnau

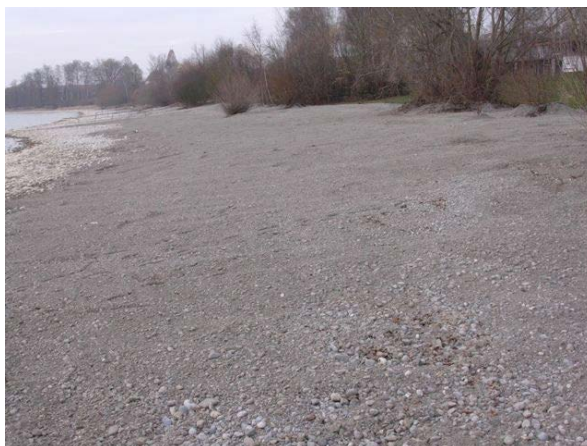
... und so sah es danach aus.

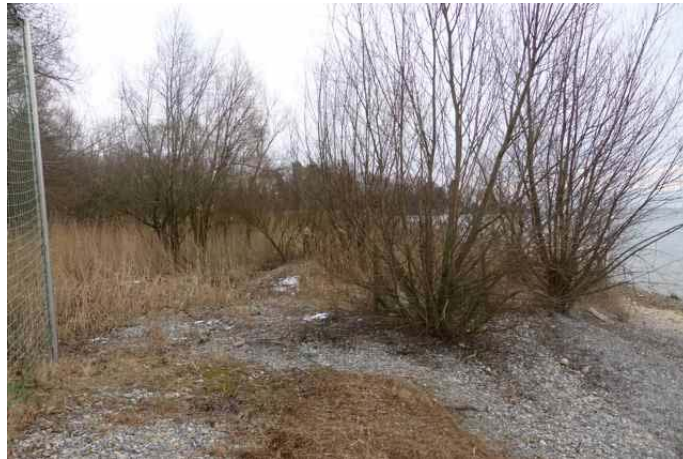
Auch am Freibad Friedrichshafen wächst ein zunehmend größer werdender Kieswall in das Schilfgebiet in der Schlossbucht hinein. Auch hier verwundert es, dass man es zu einem solchen durchaus absehbaren Schaden kommen ließ und auch weiterhin kommen lässt.

Hier hätte man regelmäßig den verfrachteten Kies leicht entnehmen können.

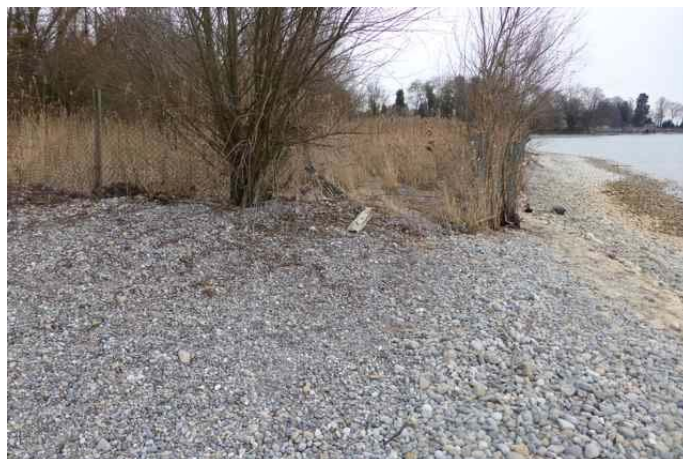
Ein Maschenzaun ist kein Hindernis für verfrachteten Kies.
