Kiesverfrachtung aus dem Hagnauer Freibad (Status 2016)

Verfasser: Bernd Schürenberg
Datum: 07.02.2017

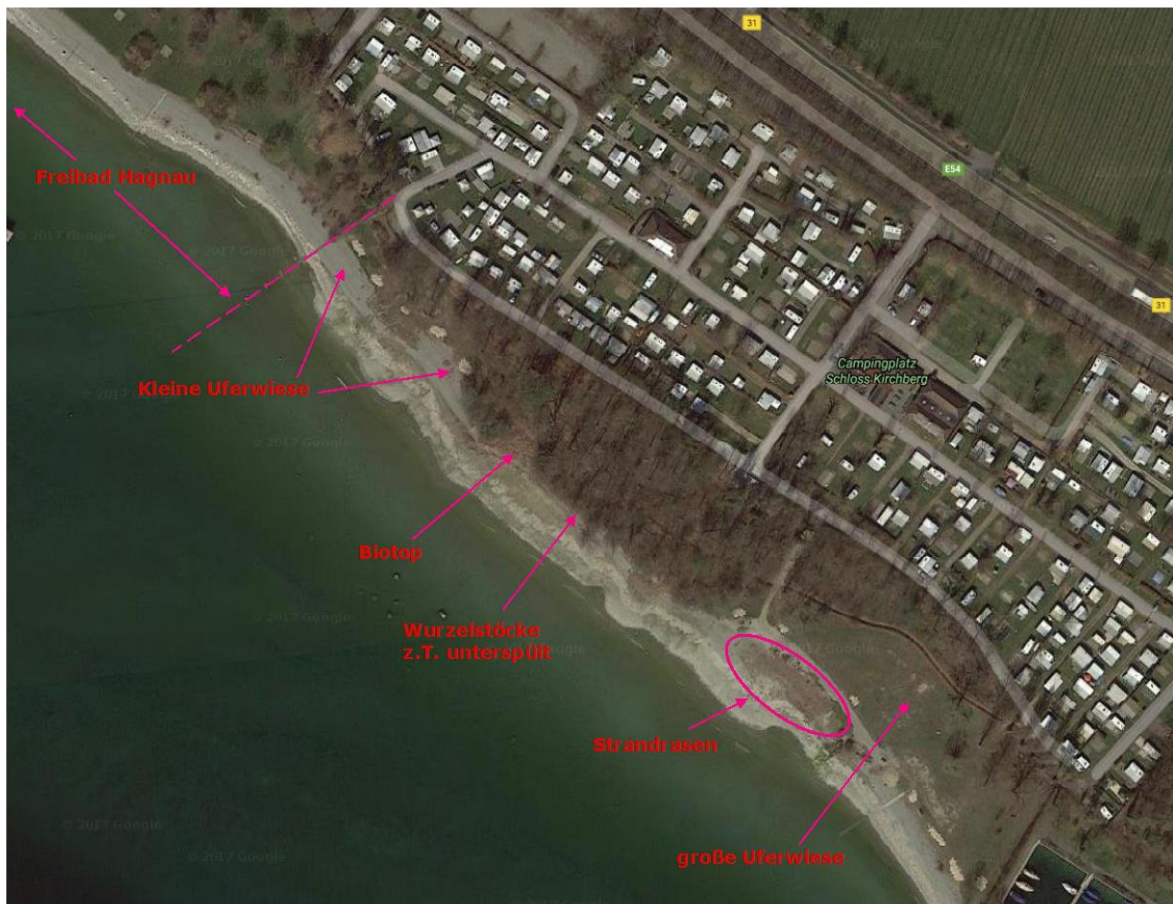
Abb.1: Lagekarte

Abb. 1 zeigt eine Übersichtskarte des untersuchten Gebietes. Das Google-Satellitenbild stammt vom Frühjahr 2009 und zeigt bereits die beginnende Verfrachtung der feineren Kiesfraktion aus dem Freibad Hagnau heraus nach Osten. Die kleine Uferwiese des Kirchberger Campingplatzes ist bereits größtenteils unter dem verfrachteten Kies verschwunden,

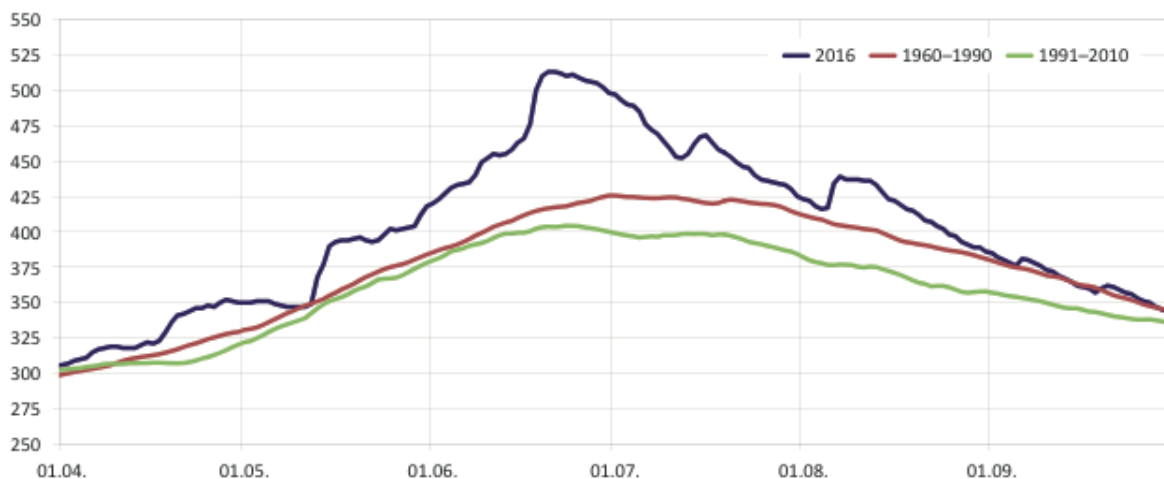
Abb. 2: Wasserstandslinie 01.04.2016 – 30.09.2016
(Datenherkunft: www.hvz.baden-wuerttemberg.de)

2016 war ein ausgesprochenes Hochwasserjahr (s. Abb.2) mit einem Höchstwasserstand > 500 cm (Pegel KN)

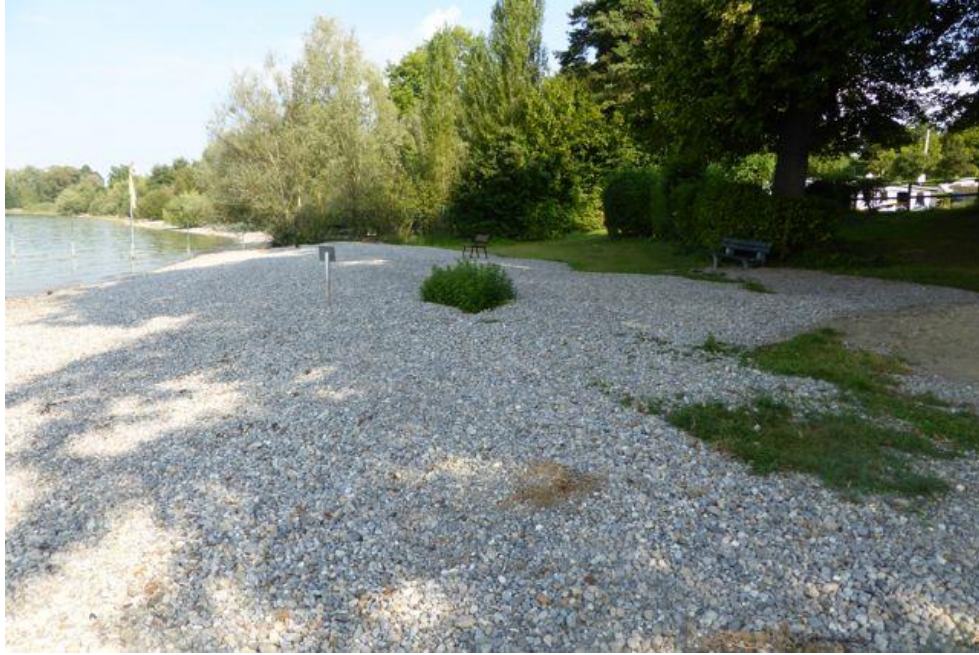
Abb. 3 a: Verfrachteter und angelandeter Kies auf der kleinen Wiese des Campingplatzes

Die Kiesmengen, die auf der kleinen Uferwiese des Kirchberger Campingplatzes an Land geschoben wurden, wuchsen auch 2016 wieder erheblich an. Die überfüllten Flächen sind etliches breiter und höher geworden (s. Abb.3a und 3b). Im Hintergrund von Abb.3a ist der Freibadzaun zu erkennen. In Hintergrund von Abb. 3b ist das junge Weidengehölz zu sehen, an das das kleine Uferbiotop anschließt.

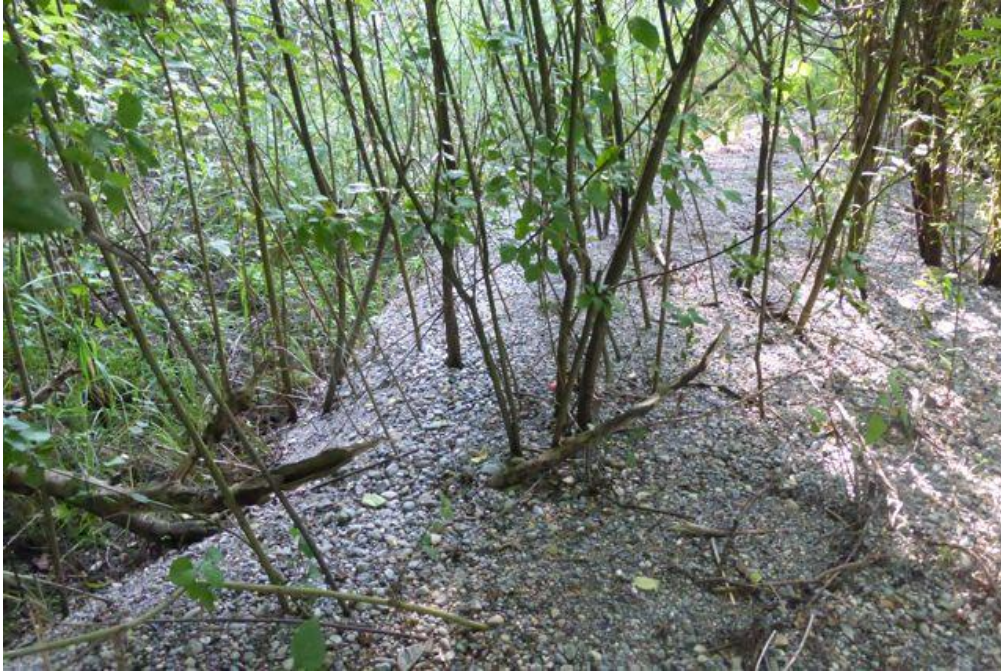
Abb. 4: Kieswall am Westende des Uferbiotops

In Abb. 4 ist der Kieswall zu sehen, der sich in dem jungen Weidengehölz angesammelt hat und der in absehbarer Zeit im kleinen Uferbiotop enden wird.

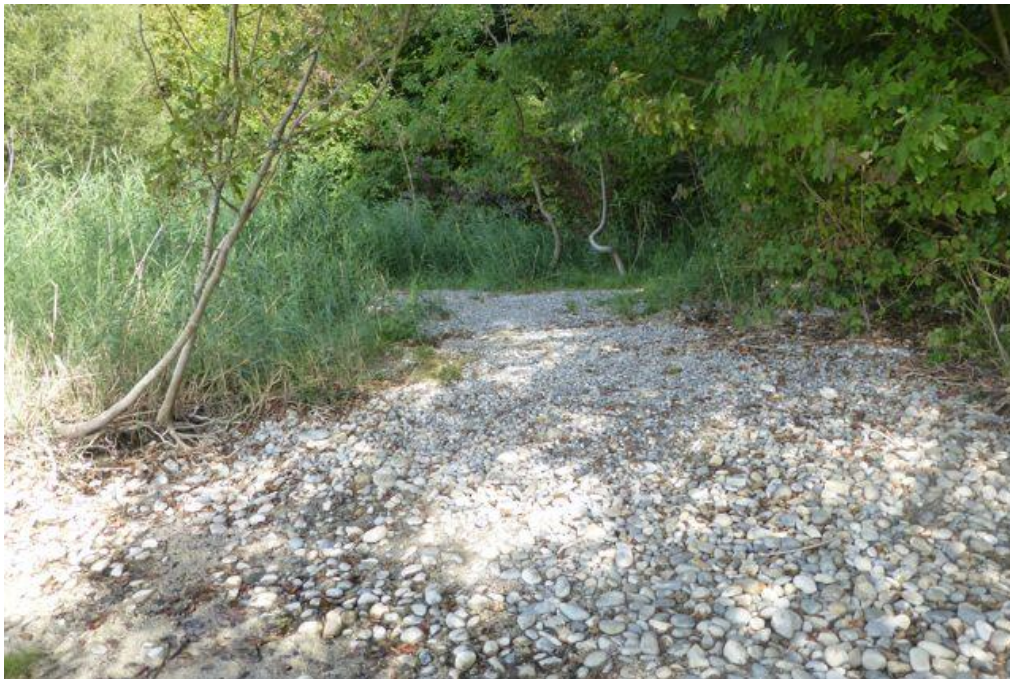
Abb. 5: Kieseintrag am Ostende des Uferbiotops

Der Schilfbestand ver(behinderte die Ansammlung von verfrachtetem Kies direkt vor dem Uferbiotop. Dafür aber kräftige Anlandung und Eintrag von Kies am Ostende des Uferbiotops (s. Abb. 5).

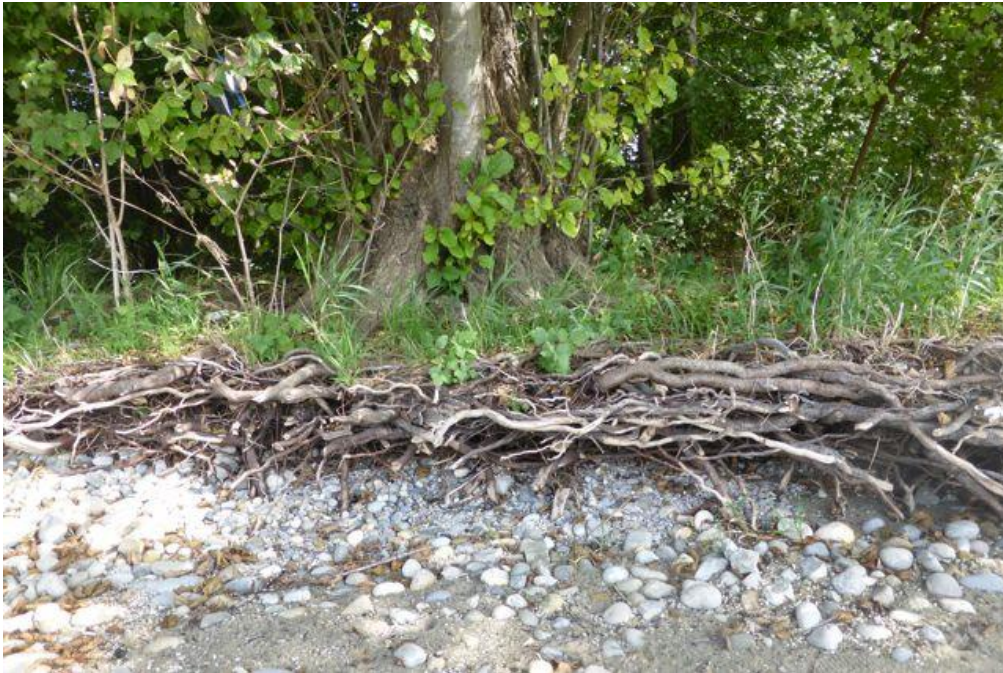
Abb. 6: Unterspülte und mit Kies nachverfüllte Wurzelstöcke

Abb. 6 zeigt die unterspülten Wurzelstöcke des Uferwäldchens. Der ausgespülte Boden wurde durch verfrachteten Kies ersetzt. Lücken zwischen benachbarten Wurzelstöcken wurden durch verfrachteten Kies geschlossen. Ergebnis: eine geschlossene Leitlinie für die Kiesverfrachtung nach Osten, hin zur großen Uferwiese des Campingplatzes.

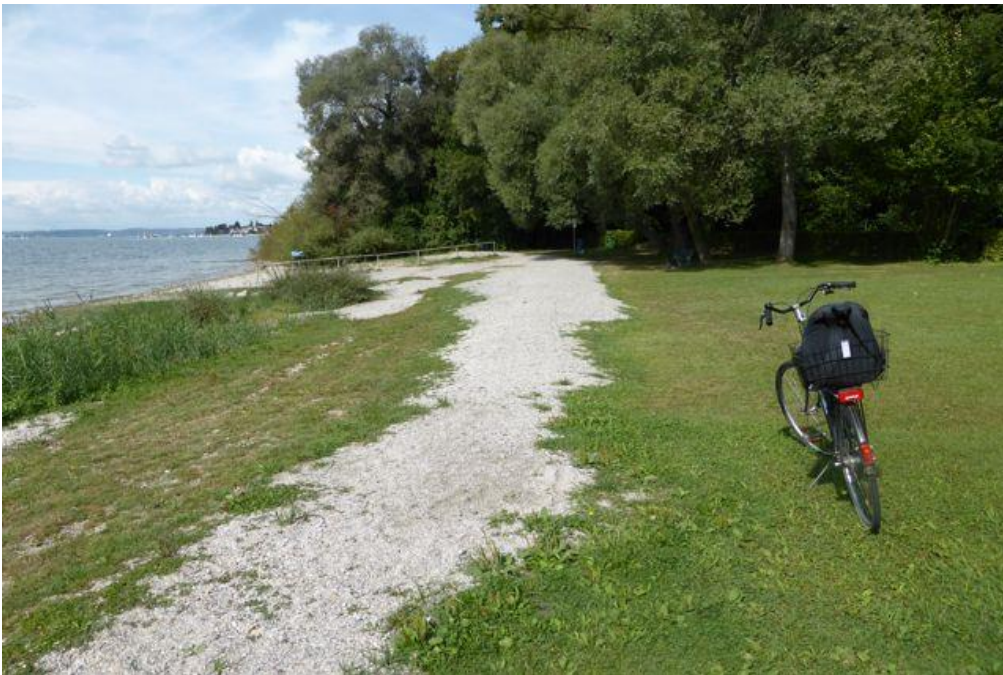
Abb. 7: Verfrachteter und angelandeter Kies an der großen Uferwiese des Campingplatzes. Links im Bild liegt ein wichtiger Strandrasen.

2016 erreichten die ersten Vorböten der Kiesverfrachtung die große Uferwiese des Campingplatzes (s. Abb.7). Die Kiesfraktion war feinkörnig. Wenn sich die Kiesverfrachtung ausweitet, wäre der wichtige Strandrasen, der sich hier befindet, betroffen.

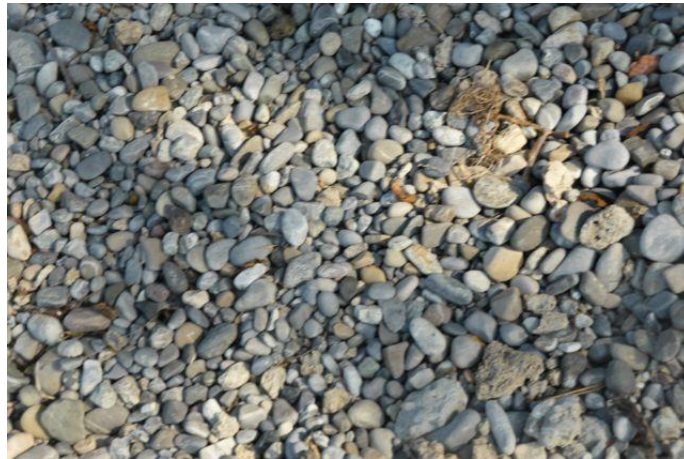
Abb.8: Typische Korngröße des verfrachteten Kieses

Kies in der in Abb. 8 gezeigten Korngröße wird auf absehbare Ewigkeit gut mobilisierbares Fremdmaterial am Ufer bleiben und wird sich nicht mit dem natürlichen „Bodeepflaster“ verbinden. Es wird nicht von Cyanobakterien besiedelt und zersetzt werden. Das Thema „Kiesbewirtschaftung“ steht an.
