# Kiesvorschüttung zur Sicherung der historischen Ufermauer in der Kirchberger Bucht und die langfristigen Folgen

Zusammengestellt von:  
Bernd Schürenberg, Kapellenweg 46, 88090 Immenstaad

Datum: 27.04.2015

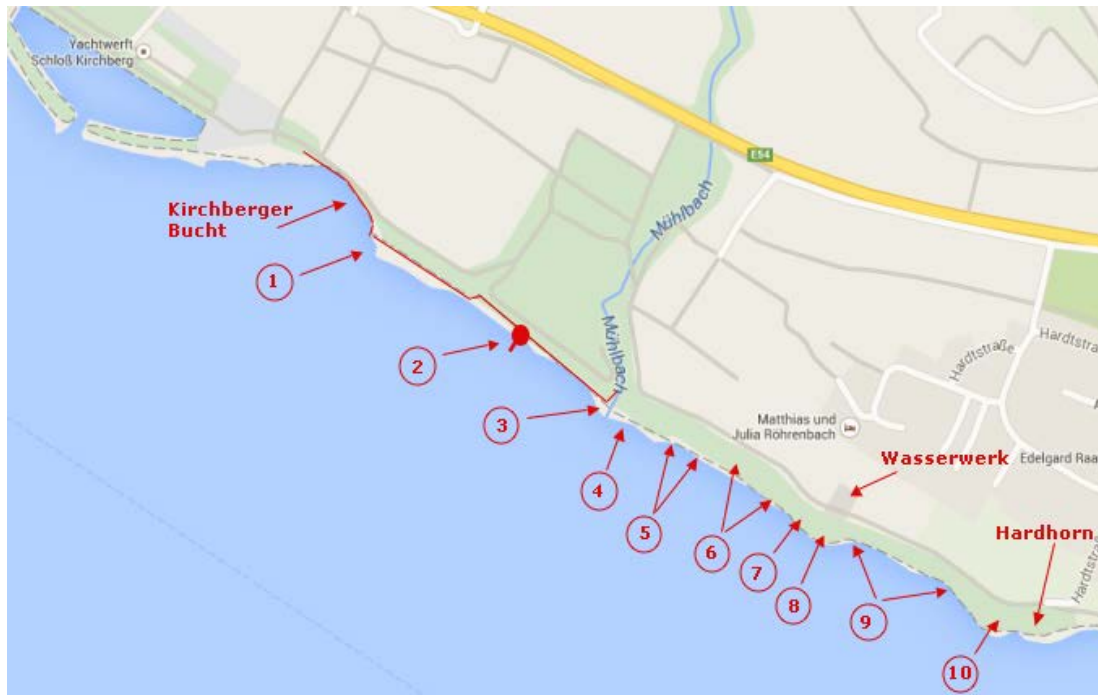
Die Übersichtskarte zeigt das stark dem Wind und Wellenschlag ausgesetzte Ufer zwischen dem Kirchberger Hafen und dem Immenstaader Hardhorn. Eingezeichnet und nummeriert sind die Punkte und die Uferabschnitte, auf die im Folgenden eingegangen wird.

Rot eingezeichnet ist die historische Ufermauer an der Kirchberger Bucht und vor dem Park Kirchberg. Die Mauer endet an der Mühlbachmündung im Osten.
